# INVENTAIRE 2015 DES ACCIDENTS TECHNOLOGIQUES

Ministère de l'Écologie, du Développement durable et de l'Énergie

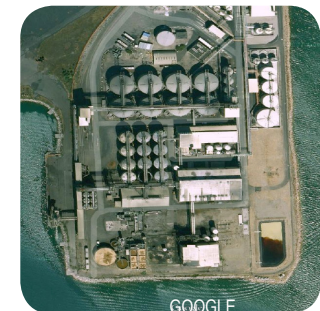
ARIA 46156 - 13/10/2014 - 34 - SETE

Vers 23 h, une opération de transfert d'un effluent à pH 1,1 chargé d'acide chlorhydrique et de métaux débute. La canalisation de transfert fuit. La fuite n'est constatée que le lendemain à 13h30 et arrêtée à 14 h. 100 m<sup>3</sup> d'effluent se sont écoulés dans la rivière voisine, provoquant son acidification à un pH inférieur à 3. 70 % des poissons appartenant à 15 espèces différentes, dont 5 protégées, sont tués. La pêche et la baignade sont interdites. Le délai de remise en état de la rivière est estimé à plusieurs années. L'usine est temporairement arrêtée. Des riverains manifestent leur mécontentement suite à ce nouveau rejet, une pollution de même nature était survenue en 2009. Les dégâts causés par les manifestants sur les biens de l'entreprise sont estimés à 25 M€.

Le transfert à l'origine de l'événement était destiné à vider un bassin de confinement pour éviter son débordement à l'occasion des fortes pluies annoncées. Or, le circuit de transfert utilisé était en travaux. Au moment du transfert, il était ouvert à la suite de la dépose d'une vanne. La ronde de routine de l'opérateur, lors du changement de quart, n'a pas permis de déceler la fuite. Celle-ci a été détectée grâce au relevé anormal d'un conductimètre de surveillance de l'eau de la rivière à 1,3 km en aval de l'usine

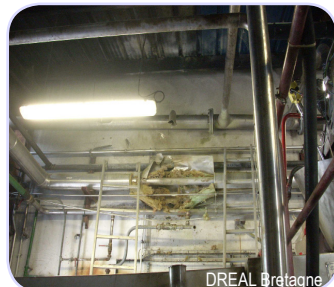
ARIA 45545 - 30/07/2014 - 29 - PONT-DE-BUIS-LES-QUIMERCH

Plusieurs causes organisationnelles ont mené à cet accident :

Les opérateurs ont rincé préalablement la tuyauterie. Ils n'ont pas vérifié l'efficacité de cette opération. Ils n'ont pas respecté la procédure sur les mesures préalables avant intervention sur les corps creux contaminés. Ils ont utilisé un outil de découpe inadapté aux conditions d'intervention.

Un accident similaire, survenu en décembre 2004, avait conduit l'exploitant à revoir la forme du permis d'intervention. C'est à cette occasion que la procédure d'intervention sur les corps creux contaminés avait été élaborée. Sa violation a probablement été déterminante dans l'accident de 2014. L'exploitant prévoit de renforcer la formation du personnel. Un module traitera du comportement humain et des moyens d'éviter les erreurs.

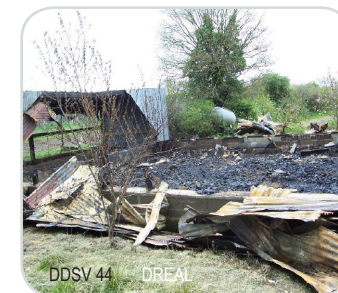
ARIA 46130 - 23/04/2014 - 49 - LE PIN-EN-MAUGES

Un feu se déclare vers 18h15 dans un poulailler abritant 33 000 poulettes. L'exploitant alerte les secours. Ces derniers protègent des citernes de gaz et éteignent l'incendie. Le bâtiment est détruit. Tous les animaux sont tués. Le préjudice global est estimé à 650 000 euros.

- à 16h22 une alarme signale un défaut de fonctionnement électrique ;
- à 17h16, l'épouse de l'exploitant remplace un fusible fondu ;
- à 17h35, l'exploitant réarme les protections des turbines de ventilation qui avaient disjoncté.

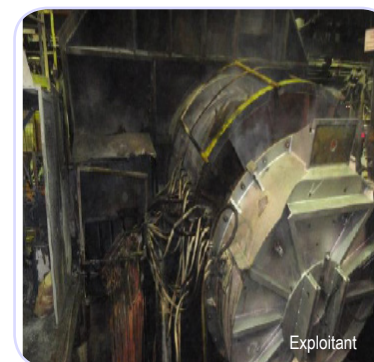
ARIA 45723 - 16/09/2014 - 56 - CAUDAN

Dans une fonderie, un opérateur transvase du métal en fusion. A 20h23, il perd le contrôle des déplacements du four. 9 t de métal en fusion se déversent au sol et sur le chariot en cours de remplissage. Plusieurs départs de feu s'ensuivent. Le plan d'opération interne (POI) est déclenché. Les 200 salariés sont évacués. L'intervention des pompiers se termine à 3 h. L'opérateur, brûlé aux avant-bras, ainsi qu'un employé intoxiqué par les fumées sont hospitalisés. Le chariot et la cabine de pilotage du four sont détruits. Le four est endommagé.

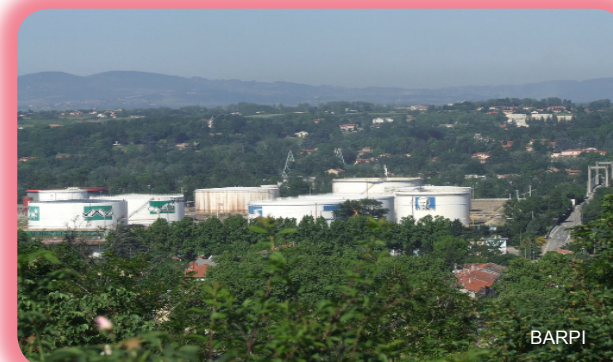
ARIA 45737 - 18/09/2014 - 34 - FRONTIGNAN

Vers 7 h, dans un dépôt pétrolier, lors d'un épisode pluvieux important, le toit flottant d'un bac d'essence coule progressivement. L'exploitant est alerté par des plaintes de nuisances olfactives et par une fuite dans la cuvette de rétention. Il déclenche son plan d'opération interne (POI). L'essence présente au-dessus du toit est vidangée. L'opération est achevée le lendemain soir.

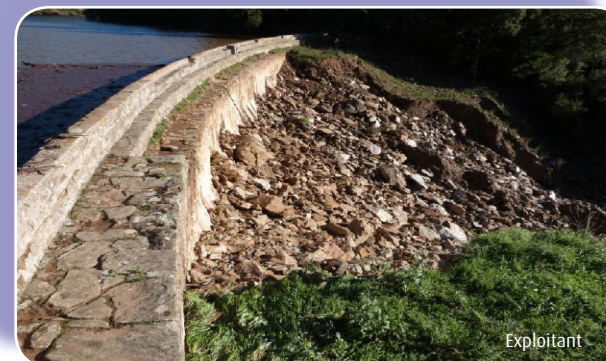
ARIA 44868 - 19/01/2014 - La Londe-les-Maures (83) - EISH orange

Lors d'un épisode pluvieux important, la retenue atteint la crête d'un barrage. Une surverse se produit sur le parement aval. Une partie de la recharge aval ajoutée en 1967 est emportée. Le parement aval de l'ancien barrage en maçonnerie est apparent sur une hauteur d'environ 3 m. L'accès à la galerie sous remblais est partiellement obstruée. Une conduite permettant de restituer les débits issus de la vidange de fond est partiellement ensevelie et détruite sur son tronçon amont. Le dispositif de collecte des débits de fuite est également endommagé.

Un bureau d'étude met en évidence le sous-dimensionnement des organes d'évacuation des crues pour les crues décennales. Il constate que le barreaudage de la grille placée en amont des siphons est trop fin, ce qui entraîne un colmatage lors d'une crue et une diminution des capacités d'évacuation du barrage. Il préconise d'abaisser le niveau de la retenue afin de diminuer la charge hydraulique et de procéder aux réparations nécessaires. Il recommande d'étudier l'augmentation de la capacité d'évacuation des crues.

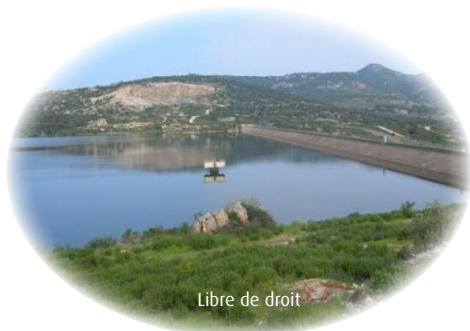
La prise d'eau (DN 800 mm) d'un barrage est obturée et écrasée sur quelques mètres. La capacité de prélèvement de l'ouvrage est réduite mais sa capacité de vidange de sécurité n'est pas modifiée. Son niveau de sécurité n'est donc pas altéré. Ce barrage est destiné à la production d'eau potable et à l'irrigation. L'alimentation en eau de la population, grâce à la réorganisation des approvisionnements, n'est pas affectée.

Des scaphandriers constatent l'écrasement externe. Par ailleurs, une inspection interne de la conduite, par robot subaquatique, permet d'identifier que l'obturation est constituée de résidus de béton provenant du revêtement intérieur de la canalisation. Ces opérations sont accompagnées de mesures acoustiques et de scanner 3D.

L'exploitant envisage plusieurs causes possibles. La destruction du tuyau par un coup de bélier lui apparaît peu probable. Selon lui, vu le fort vieillissement de la structure, les dégradations sont dues à une mise en dépression de la conduite :

- par pompage sur conduite obturée : l'obturation liée à une défaillance d'équipements (défaut d'indication de position des vannes et pompage sur vannes fermées) ou à la constitution d'un bouchon (revêtements intérieurs dégradés progressivement ou accumulation de sédiments) ;
- ou par ouverture de la vidange de pied avant ouverture de la vanne de prise du barrage : insuffisance des procédures ou dégradation du tuyau par fatigue (coups de bélier antérieurs répétés).

L'exploitant prévoit de remplacer sous 6 mois la conduite. Il envisage de dimensionner la nouvelle canalisation avec des marges plus importantes.

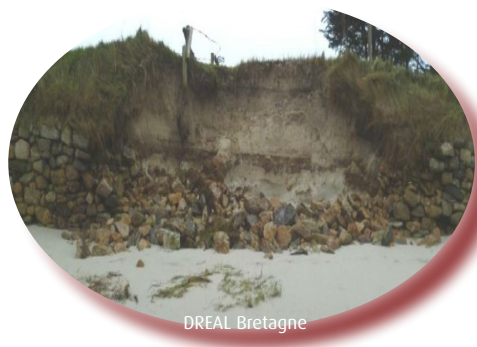
ARIA 45248 - 02/02/2014 - Guisseny (29) - EISH jaune

Début février, des conditions météorologiques similaires entraînent une nouvelle dégradation de la digue. Les dunes aux extrémités de la digue ont reculé, découvrant une partie de l'ouvrage sur 4 m. Le parement côté mer est endommagé en plusieurs endroits, 430 blocs de pierres étant tombés. Le trou réparé début janvier s'est agrandi. Plusieurs trous existants ont également été aggravés. Une brèche est constatée. Les interdictions de circulation sont maintenues. Des travaux de restauration sont réalisés du 20/02 au 20/03.
